**Ekspertyza dendrologiczna pomnika przyrody -  
dębu szypułkowego [*Quercus robur* L.]  
rosnącego na terenie parku podworskiego  
w Krzyżanowie w gminie Stare Pole**

**WYCINKA DRZEW**

**Miłoradz – wrzesień 2022 r.**

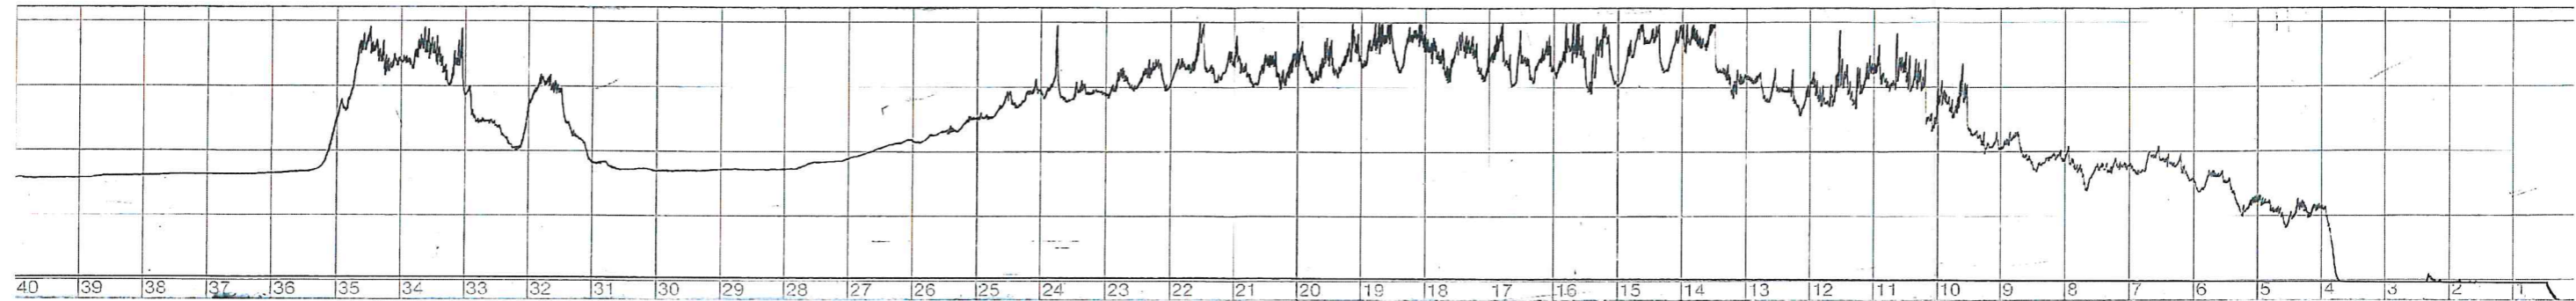
1. wykonany na wysokości ok 90 cm na pniu od strony budynku (od strony zachodniej).

Pień drzewa o naturalnych formach rozwoju tkanki drzewnej w warstwie od kory do ok 24 cm wewnątrz pnia i od 31 do 35 cm. Wewnątrz pnia stwierdzono przestrzenie o częściowo obniżonej twardości drewna świadczące o rozwijaniu się zgnilizny wewnętrznej pnia (z odczytu dendrogramy można stwierdzić, że jest to wczesna faza rozkładu drewna, przy zachowaniu stosunkowo wysokiego poziomu trwałości drewna).

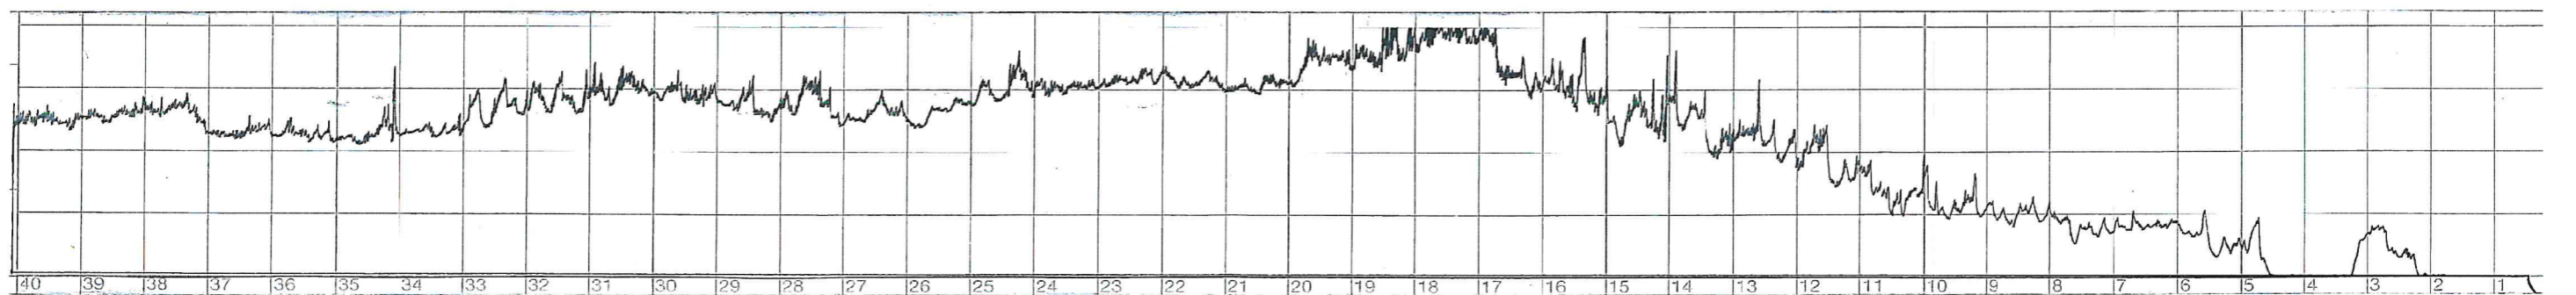
2. wykonany na wysokości ok 70 cm na pniu od strony wschodniej.

Pień drzewa o naturalnych formach rozwoju tkanki drzewnej na całej głębokości odczytu (od kory do głębokości 40 cm).

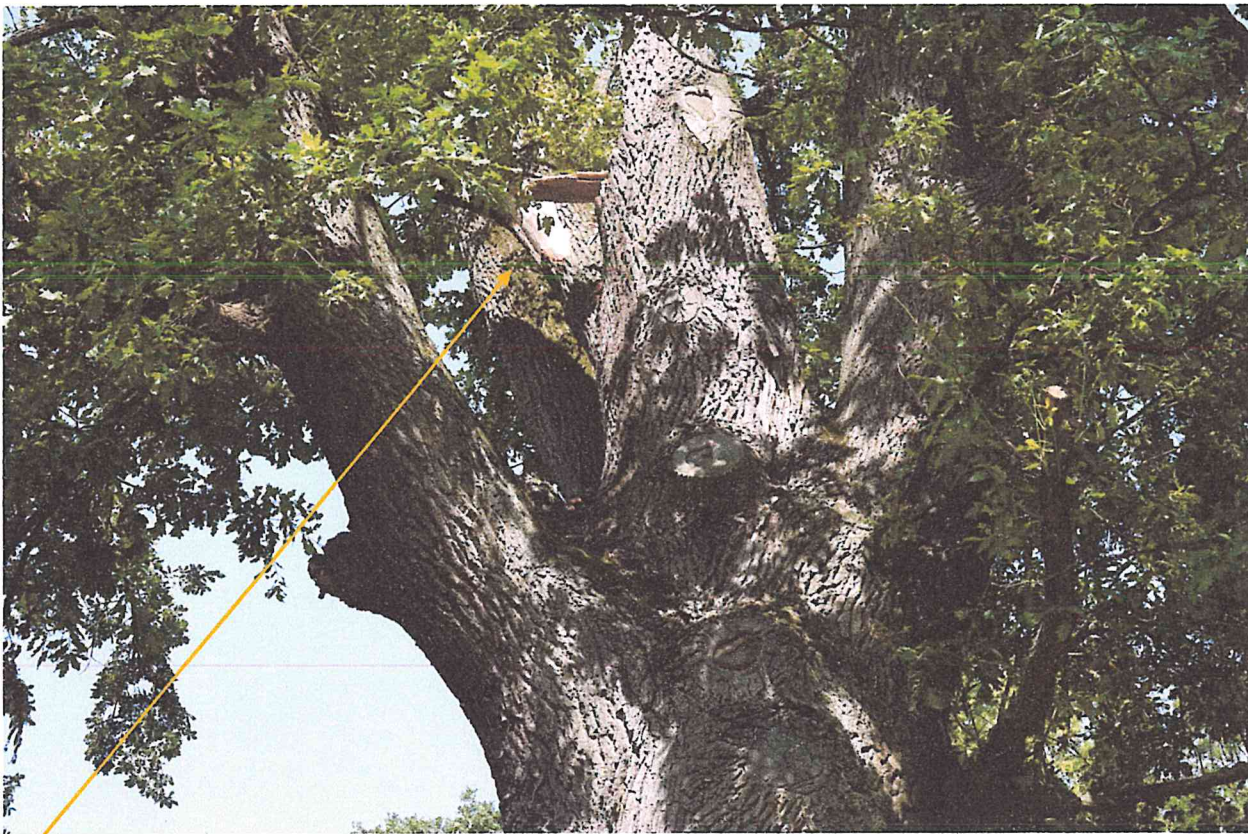
Dąb posiada prosty, oczyszczony pień z nasadą korony na wysokości ok 4-5 m. Korona ukształtowana z kilku głównych konarów bez widocznego wyraźnego jednego przewodnika. Na wysokości ok 5-6 m stwierdzono kilka blizn po amputacji konarów [Zdj. nr 2 i 9] – wały zasklepowe w dobrej kondycji zdrowotnej i silnymi tendencjami do zarastania blizn. Na pniu widoczne zarośnięte korą ślady po pęknięciach pionowych (najprawdopodobniej blizny po uderzeniach piorunem) [Zdj. 6, 7 i 8]. W odziomkowej części pnia [zdj. Nr 10] stwierdzono niewielki ubytek powierzchniowy z utratą kory i ślady po zasklepionym niewielki ubytku, w którym bytują mrówki.

*Zdj. 2 – nasada korony z widocznymi śladami po wylamanej konarze i zarastającymi bliznami po amputacji gałęzi.*

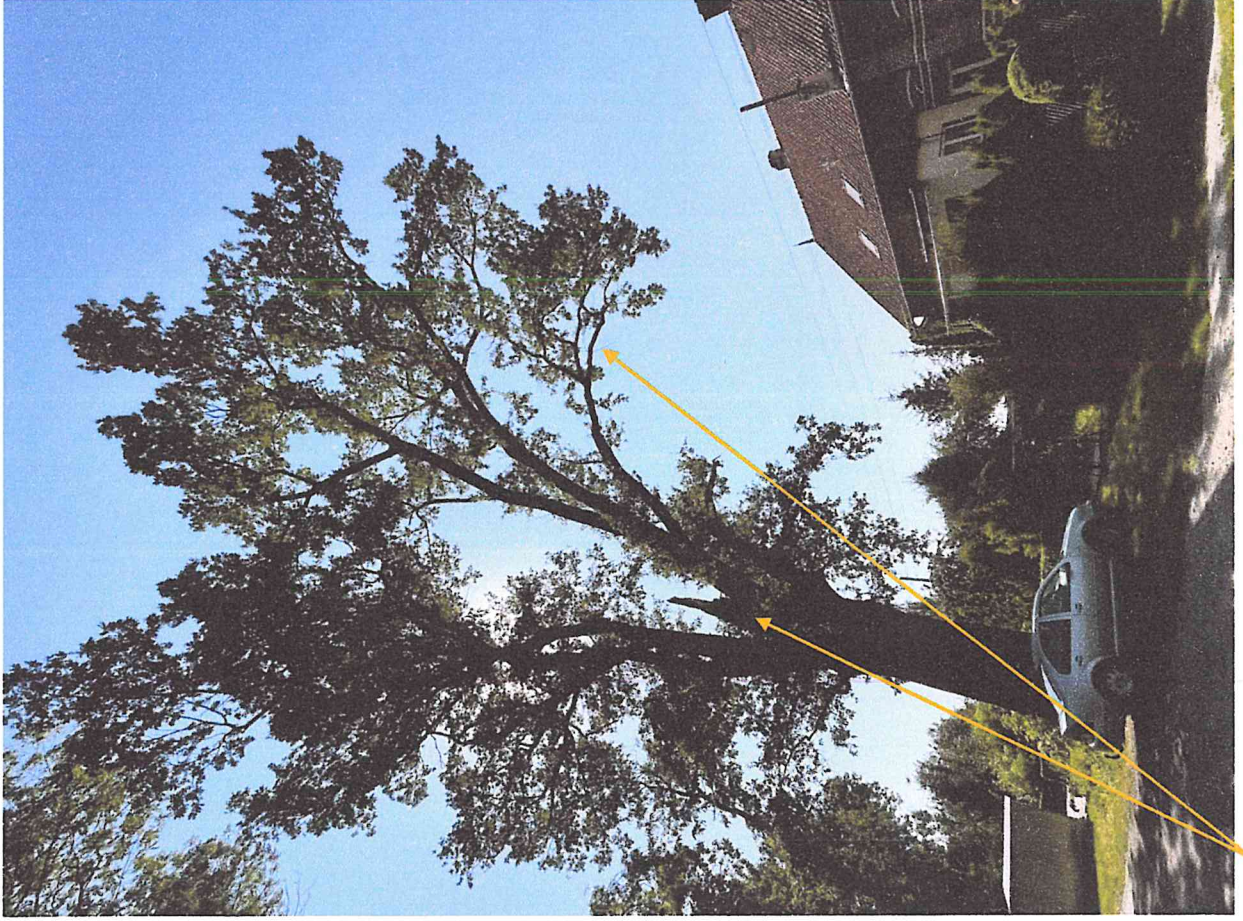
Korona drzewa ucierpiała podczas burzy jaka przeszła na terenie gminy Stare Pole w dniu 01.07.2022 r. W wyniku silnych powiewów wiatru złamaniu uległ jeden z głównych konarów tworzących koronę i kilka mniejszych gałęzi. Obecnie korona posiada kilka konarów nadmiernie wybujałych (po utracie konara z wyższej partii korony) [zdj. 3, 4, 5, 11 i 12]. Konary te skierowane są w stronę budynku mieszkalnego i drogi gruntowej prowadzącej do zabudowań gospodarskich.

Zdj. 3 – pokrój drzewa, ze śladami po wylamanych konarach

W celu zapewnienia bezpieczeństwa osób i mienia mieszkańców sąsiadującego z dębem budynku konieczne jest wykonanie prac pielęgnacyjnych korony drzewa. Prace te winny dotyczyć wykonania cięć formujących (skrócenie) nadmiernie wybujałych konarów, usunięcie posuszu i obumarłych gałęzi. W wyniku przeprowadzenia tych prac korona ulegnie niewielkiemu zmniejszeniu w obwodowej (zewnątrznej) części, co przyczyni się do poprawy statyki drzewa i zmniejszy ryzyko dalszych wyłamania konarów i gałęzi na skutek silnych powiewów wiatru.

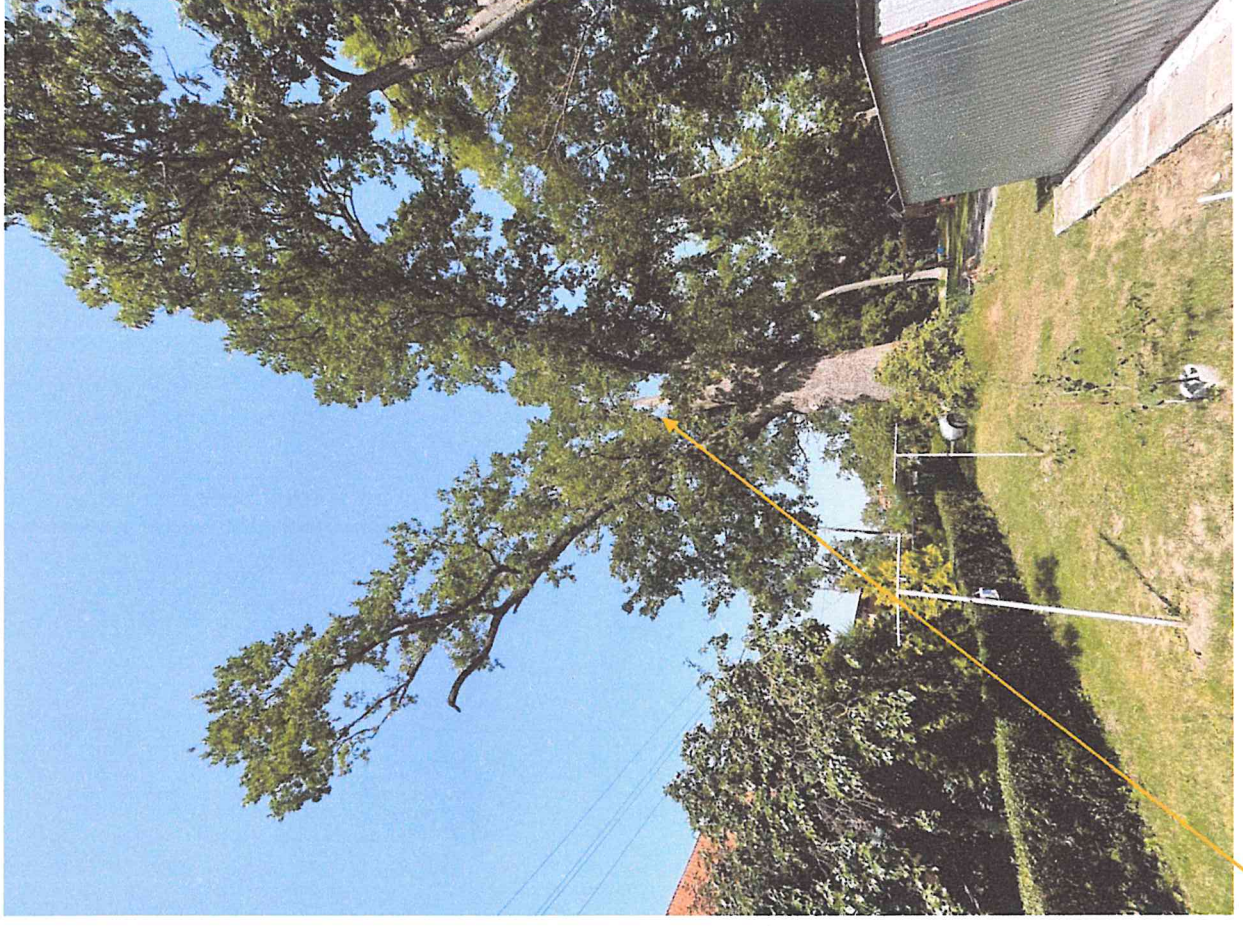
Zdj. 4 – pokrój drzewa, ze śladami po wylamanych konarach

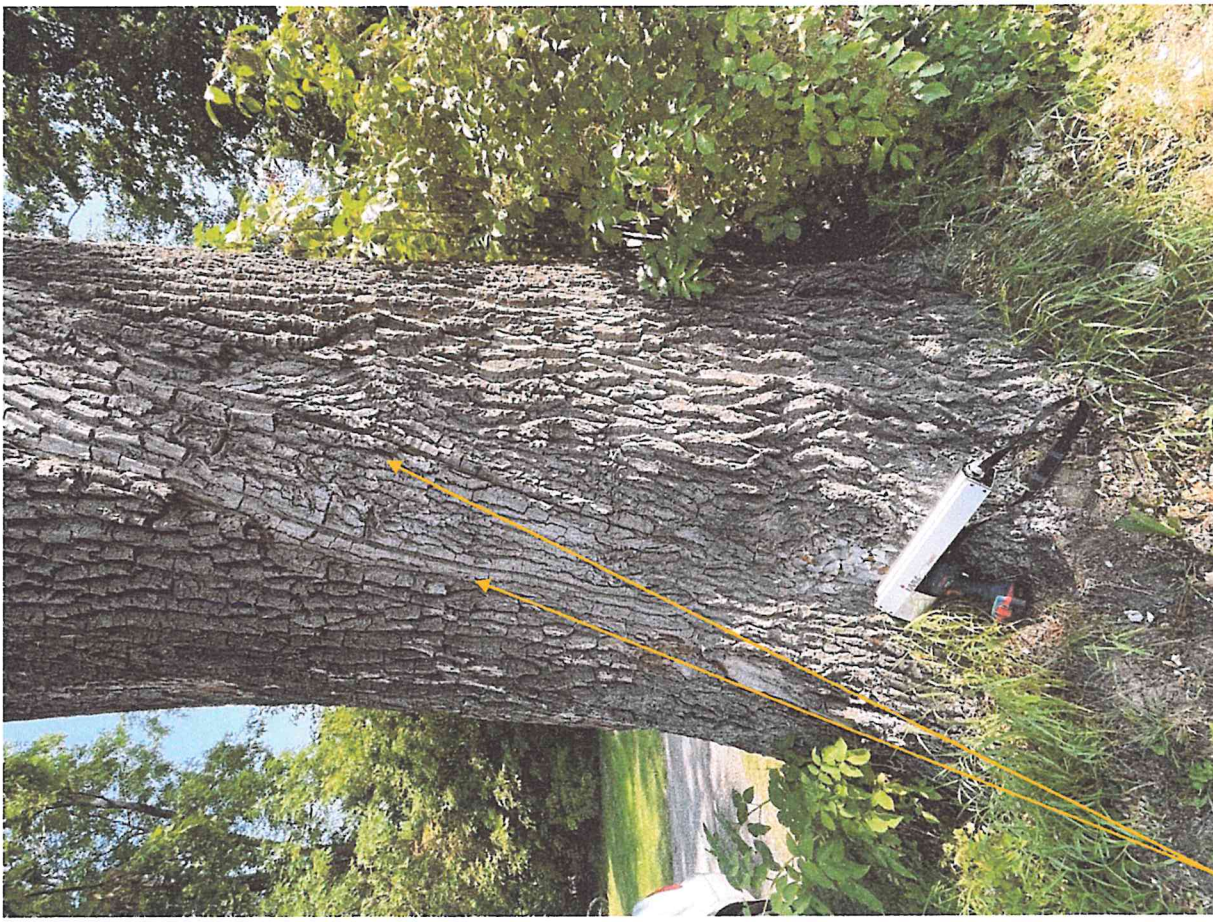
Zdj. 6 – Pień drzewa z widocznymi pęknięciami pionowymi (zabliźnionymi zranieniami najprawdopodobniej po uderzeniu piorunów)

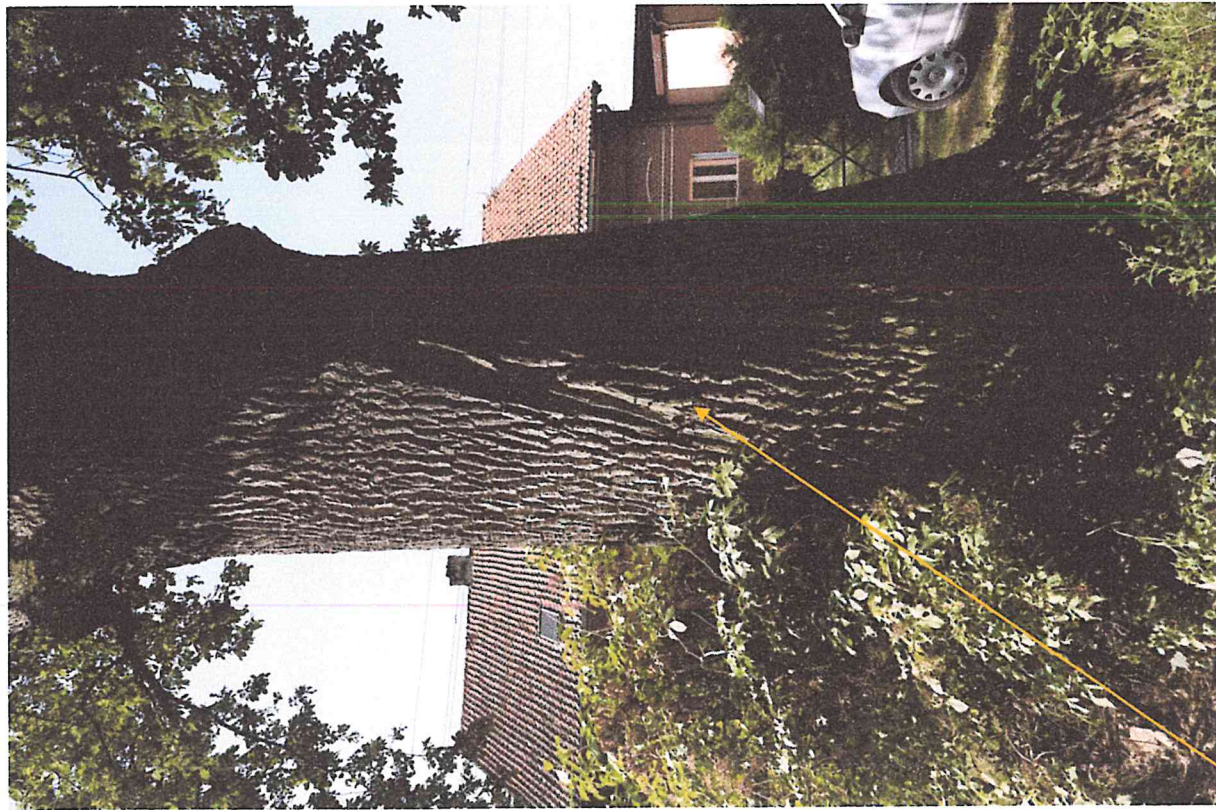
Zdj. 7 – Pień drzewa z widocznymi pęknięciami pionowymi (zabliźnionymi zranieniami najprawdopodobniej po uderzeniu piorunów)

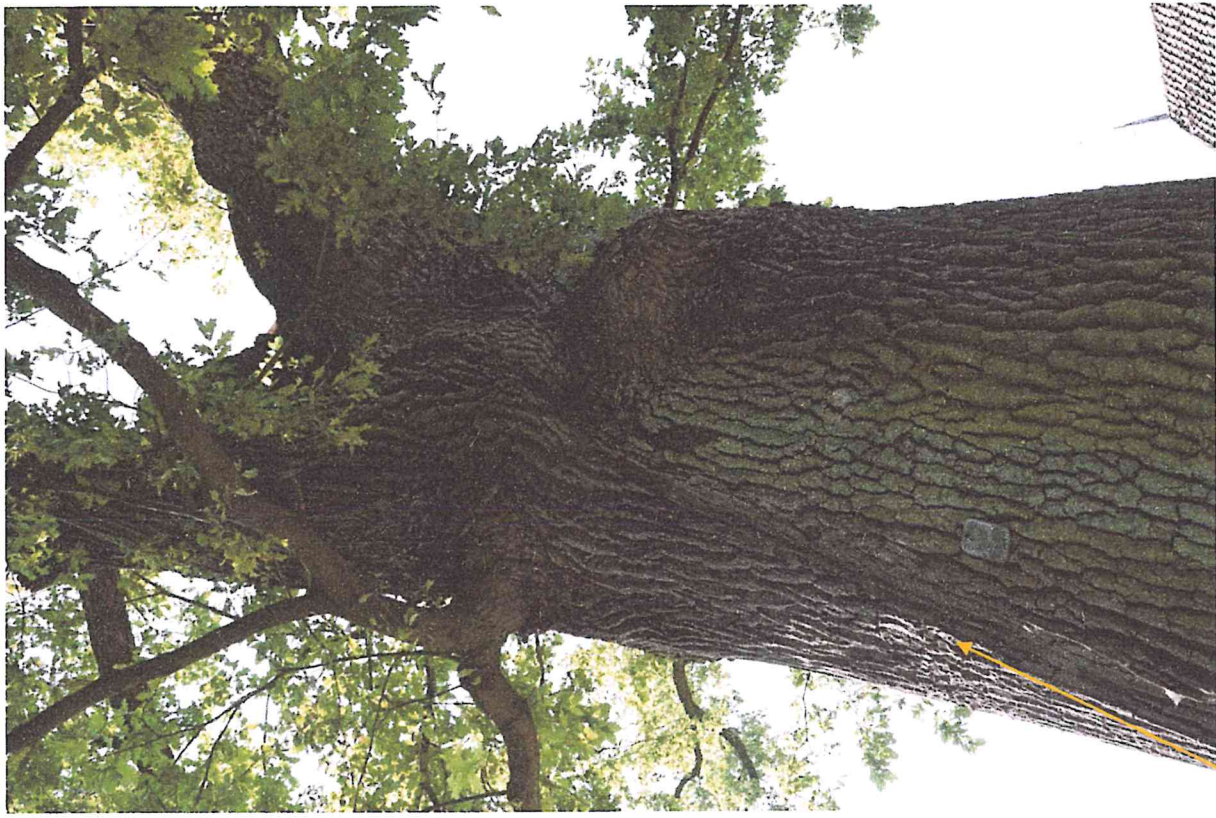
Zdj. 8 – Pień drzewa z widocznymi pęknięciami pionowymi (zabliźnionymi zranieniami najprawdopodobniej po uderzeniu piorunów)

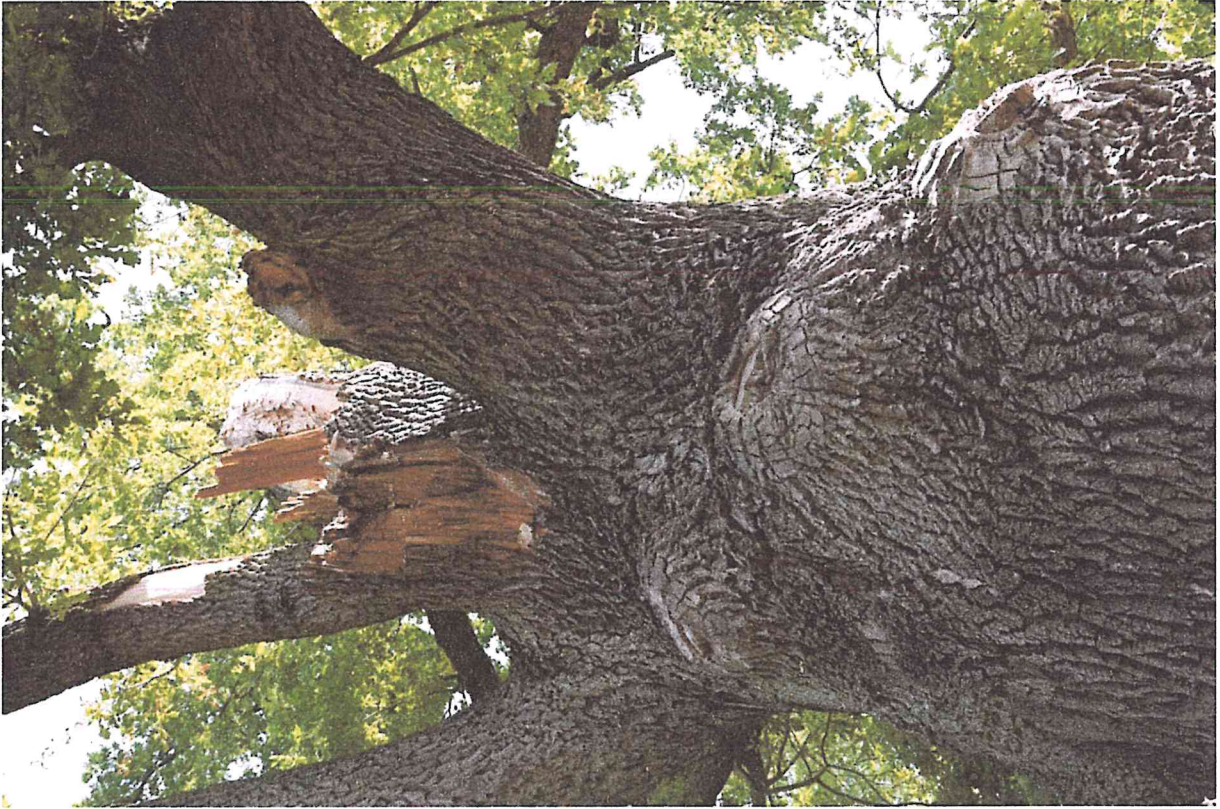
Zdj. 9 – Pień drzewa / nasada korony ze śladami po wyłamanych konarze i zarastającymi bliznami po amputacji konarów i gałęzi.

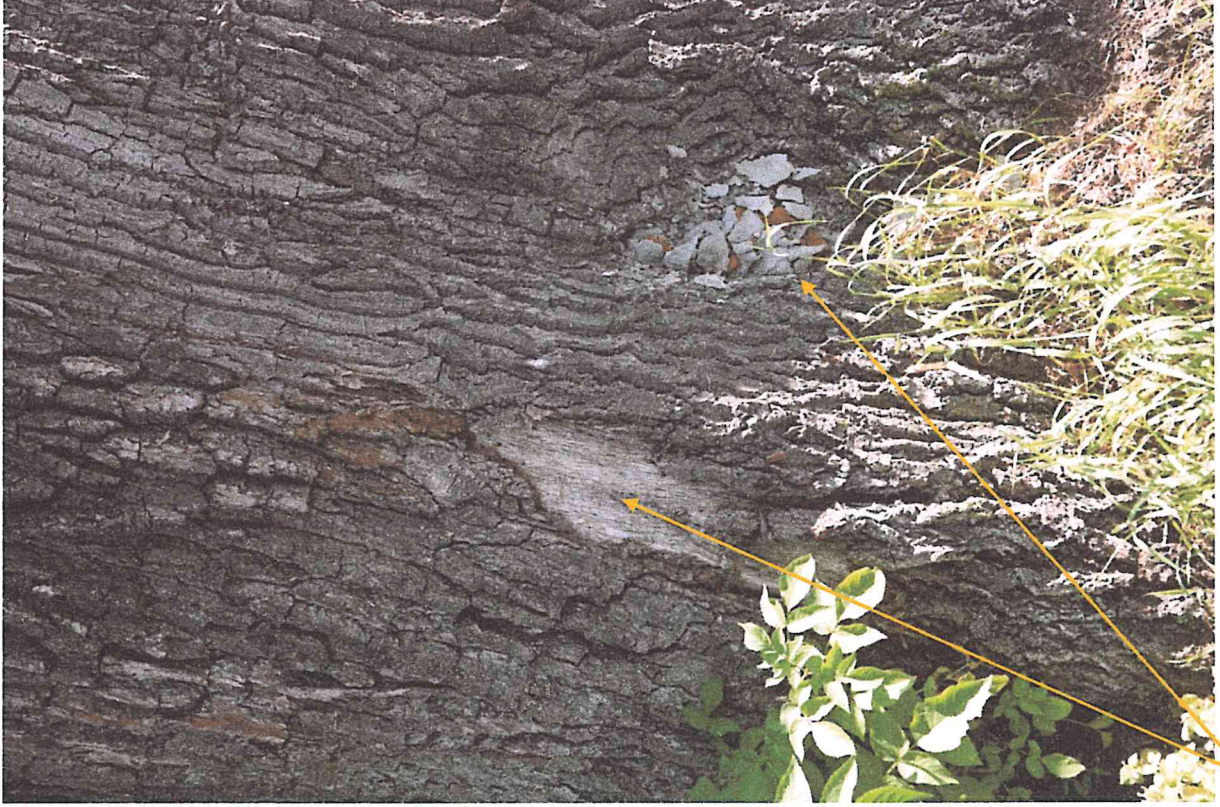
Zdj. 10 – Pień drzewa z widocznymi drobnymi ubytkami kory i zalepionym niewielkim ubytkiem drewna, w którym bytują mrówki.

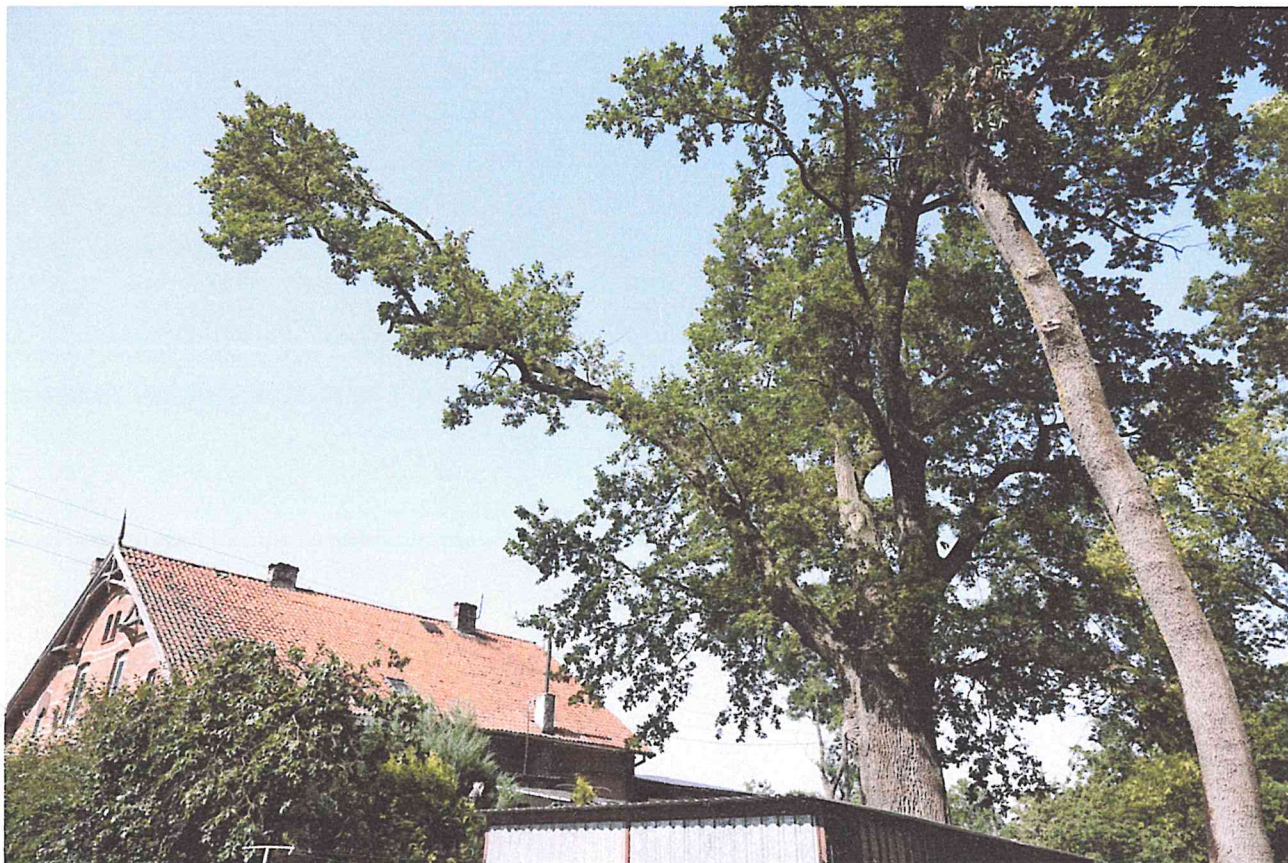
Zdj. 11 – Korona z widocznymi wygonionymi konarami (konary odsłonięty na skutek złamania konara rosnącego powyżej)

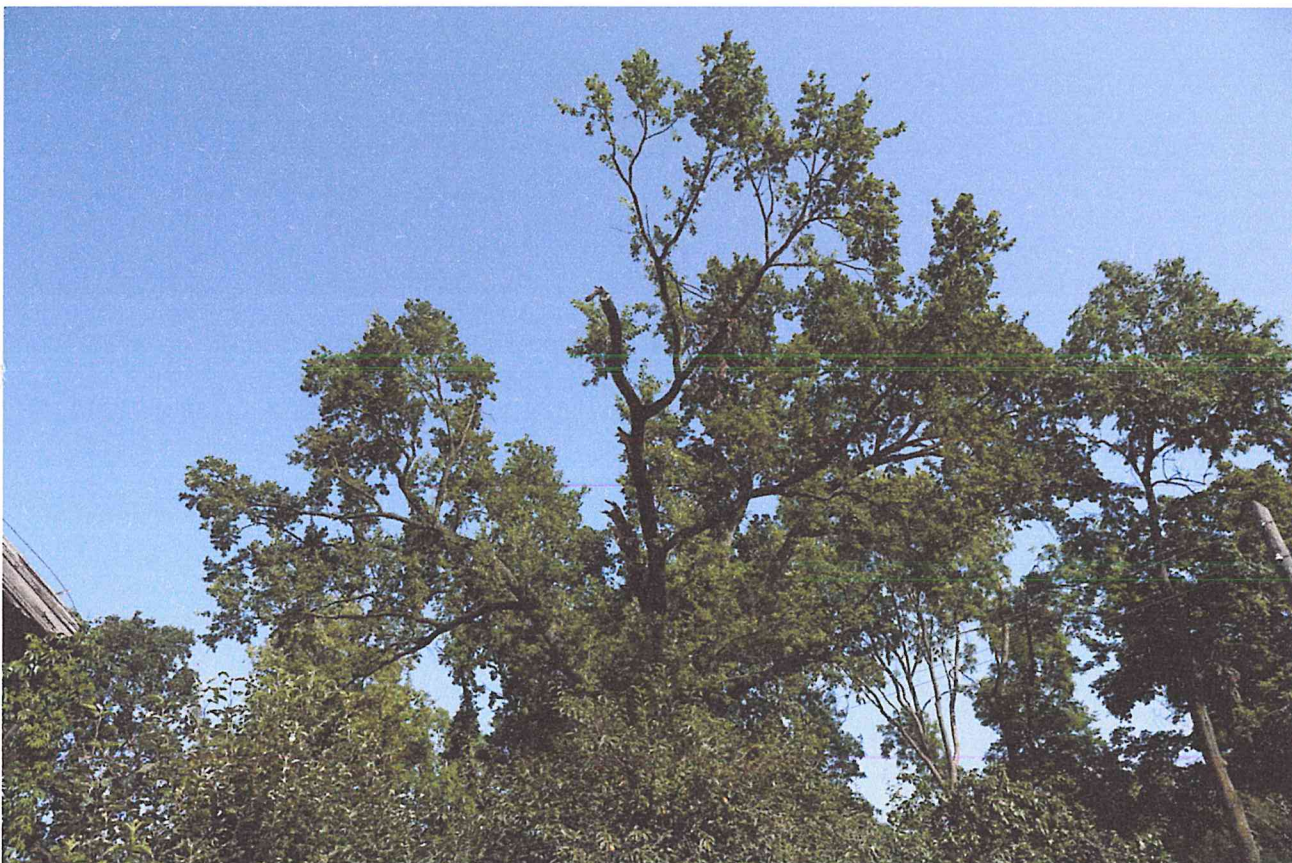
Zdj. 12 – Uszkodzona, asymetryczna i w obecnej sytuacji po oderwaniu części konarów - wybujała korona – konieczne przeprowadzenie prac pielęgnacyjnych w zakresie skrócenia długości istniejących konarów i gałęzi (zwłaszcza od strony budynku mieszkalnego).
